POSSIBILI INCONVENIENTI E SOLUZIONI NEL TRATTAMENTO SUPERFICIALE DI PAVIMENTAZIONI IN LEGNO

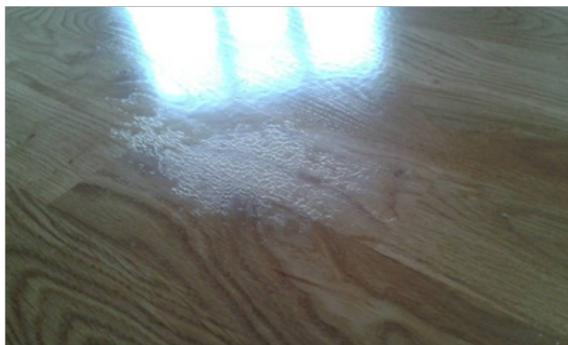
SCREPOLAMENTO

Consiste nella rottura della pellicola di vernice penetrante in genere sino alla superficie sottostante.

Il fenomeno riguarda nella maggior parte dei casi i fondi che, per esigenze di velocità di essiccazione e di carteggiabilità risultano poco elastici specialmente se applicati in spessori eccessivi oppure nel caso di fondi poliuretanicici a base solvente, se impiegati con un eccesso di componente isocianico (B). Inoltre il fenomeno può talvolta verificarsi quando su uno strato di fondo parzialmente essiccato viene applicata una mano successiva di vernice. Fra i due strati vengono a crearsi delle tensioni contrastanti che possono originare delle screpolature sulla pellicola.

Levigatura completa e riverniciatura rispettando tempi e quantità applicative previste dal ciclo di verniciatura.

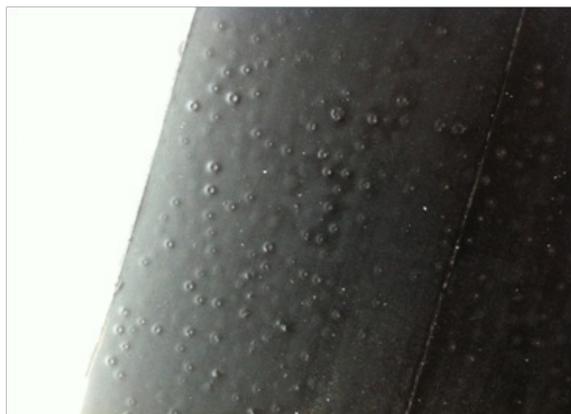
PUNTE DI SPILLO - CRATERI - BOLLE

Trattasi di fori più o meno grandi rilevabili sulla superficie della pellicola di vernice. Questi inconvenienti sono quasi sempre da attribuire alla difficoltà dell'aria o dei gas di reazione a fuoriuscire dallo strato di vernice in tempi relativamente brevi.

- a) Applicazione in spessore eccessivo
- b) Essiccazione della vernice troppo rapida in presenza di correnti d'aria
- c) Eccessiva lavorazione con il rullo applicatore della vernice nelle fasi di stesura

Carteggiatura accurata fino a completa eliminazione dello strato di vernice con i difetti e successiva riverniciatura. Evitare di lavorare troppo la vernice durante l'applicazione in modo da ridurre l'inglobamento di aria dovuto ai movimenti del pelo del rullo applicatore.

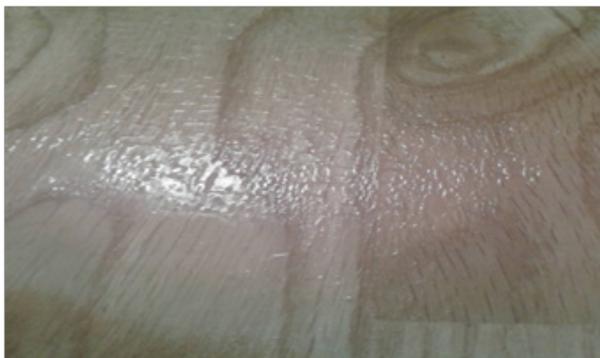
BUCCIATURA

Consiste nella distensione difettosa della pellicola di vernice, generalmente applicata a rullo, che viene ad assumere un aspetto simile alla buccia d'arancia.

Il fenomeno è riconducibile principalmente alla velocità di essiccazione del prodotto verniciante (fondo e/o vernice), un'eccessiva rapidità d'indurimento non permette la normale distensione dello stesso generando il problema. I fattori che possono influenzare questo parametro sono:

- presenza di correnti d'aria
- scarsa quantità di prodotto applicato
- zone del pavimento riscaldate dal sole attraverso i vetri delle finestre
- sistema di riscaldamento e/o raffrescamento in funzione
- impiego di diluenti non idonei

Carteggiatura accurata fino a completa eliminazione della bucciatura e riverniciatura.

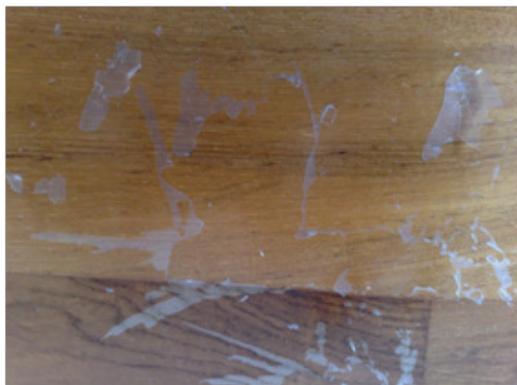
SPELAMENTO – SFOGLIAMENTO

Consiste nel distacco in lembi, più o meno grandi, della pellicola di vernice dal supporto, oppure più frequentemente dallo strato sottostante, per scarsa adesione.

Generalmente il fenomeno si manifesta quando su uno strato di vernice, perfettamente reticolato, viene applicata una seconda mano eseguendo la carteggiatura in modo approssimativo o, peggio ancora, escludendo questa operazione. In particolare nel caso della riverniciatura di finiture opache o satinata è necessario eseguire con la massima cura l'operazione di carteggiatura poiché gli agenti opacizzanti contenuti in queste vernici riducono l'adesione della mano successiva. Molta attenzione andrà posta anche nell'esecuzione dei "cicli misti" (fondo a solvente con finitura all'acqua) dove, previa un'accurata carteggiatura della mano di fondo, si dovranno sempre utilizzare vernici all'acqua bicomponenti.

Carteggiatura accurata fino a completa eliminazione dello strato di vernice scarsamente aderente e riverniciatura. Se la superficie fosse completamente compromessa è suggerita la levigatura e il rifacimento del ciclo di verniciatura rispettando le tempistiche e i suggerimenti delle specifiche documentazioni tecniche.

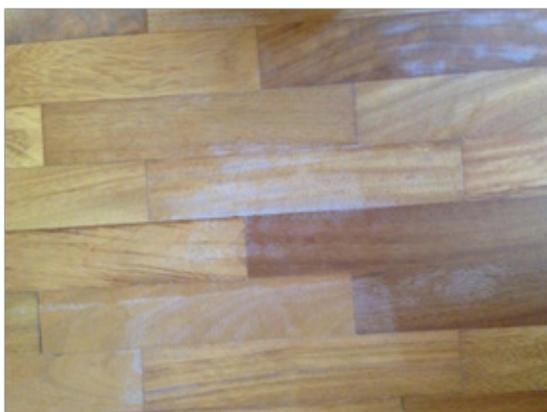
VELATURA

Trattasi dell'opalescenza che si rileva sulla superficie della pellicola di vernice. Può capitare che questo difetto sia accompagnato anche da una scarsa resistenza al graffio, all'abrasione e alla macchiatura dello strato di finitura.

La causa principale di questo difetto è l'applicazione di prodotti vernicianti in ambienti freddi e/o umidi; da menzionare anche che si può manifestare dopo diversi giorni dall'ultimazione dei lavori.

Se la superficie verniciata oltre all'effetto velato fosse deficitaria anche in termini di resistenza alle sollecitazioni meccaniche e chimiche rilevigare la pavimentazione e ripetere il ciclo di verniciatura quando le condizioni ambientali lo permettono. Se invece il problema è limitato solo ad un difetto "estetico", una volta ripristinate le condizioni ambientali ottimali, carteggiare la superficie verniciata e applicare un ulteriore strato di vernice. È buona norma verificare sempre il range di temperatura di utilizzo del materiale che è riportato nelle documentazioni tecniche che normalmente è compreso tra 10°C e 30°C.

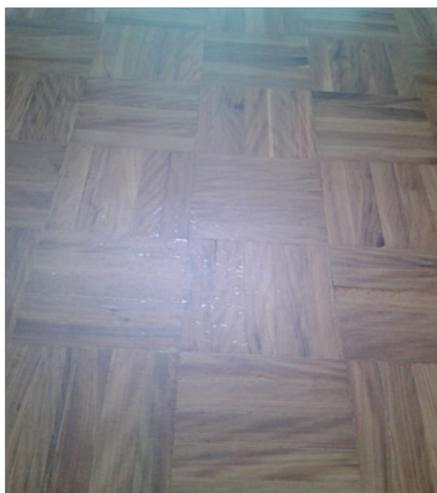
↓ SCHIVATURA

Consiste nella formazione di zone scoperte, in genere di forma circolare, sulla superficie essiccata.

Il fenomeno è quasi sempre da attribuire alla presenza sul pavimento di oli o di sostanze grasse in generale che impediscono la bagnabilità del supporto. Il difetto risulta particolarmente grave quando l'inquinamento è dovuto a prodotti siliconici (utilizzati come sigillanti, lubrificanti, detergenti ecc.) che, per la loro notevole efficacia come modificanti della tensione superficiale e per la possibilità di miscelarsi alla vernice stessa, possono estendere l'inconveniente a vaste zone del pavimento. Da notare che il fenomeno risulta visibile, ad un attento esame, anche durante l'applicazione. Nelle zone inquinate da prodotti siliconici la vernice, stesa in strato continuo, viene dopo pochi secondi "rifiutata" dal pavimento creando così la schivatura.

Se il fenomeno è limitato ad una zona circoscritta pulire accuratamente la zona interessata con solvente, carteggiare e applicare un'ulteriore mano di vernice (meglio se in base acquosa) mentre se l'inquinamento è diffuso a tutta la superficie levigare completamente tornando a legno, lavare eventualmente con solvente la pavimentazione grezza, quindi ripetere il ciclo di verniciatura.

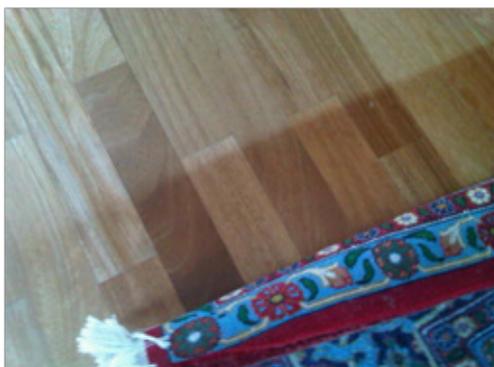
COLORAZIONI ANOMALE

Quasi tutte le specie legnose subiscono, per esposizione alla luce, delle variazioni di colore a volte anche di notevole intensità soprattutto nei primi giorni dopo la levigatura e/o la finitura (ad esempio legni di teak e iroko schiariscono mentre doussiè e rovere imbruniscono).

Oltre a questo fenomeno che potremmo definire naturale possono verificarsi colorazioni anomale della pellicola di vernice per reazione chimica con sostanze contenute nel legno. I casi più noti riguardano:

Ipè (lapacho)– colorazione rosso vivo con vernici monocomponenti sia in base acqua che solvente.

Un altro caso di colorazione anomala, che si evidenzia in particolare sui legni chiari (rovere, frassino, larice ecc.), è possibile quando su fondi nitrocellulosici vengono applicate vernici di finitura poliuretaniche monocomponenti base solvente. In questi casi la pellicola della vernice assume una colorazione giallo limone che nel tempo può variare al giallo arancio.

Per rimediare all'inconveniente è necessario levigare completamente e provvedere alla riverniciatura evitando di ripetere gli errori commessi in precedenza.

È sempre consigliato nel trattamento di pavimenti di Ipè utilizzare fondi bicomponenti; in generale su "legni esotici" (quindi in presenza di particolari estrattivi presenti nel legno), se il ciclo di verniciatura prevede finiture monocomponenti, utilizzare sempre in prima mano fondi bicomponenti a base solvente e/o acquosa sempre in ottemperanza della documentazione tecnica del prodotto utilizzato.

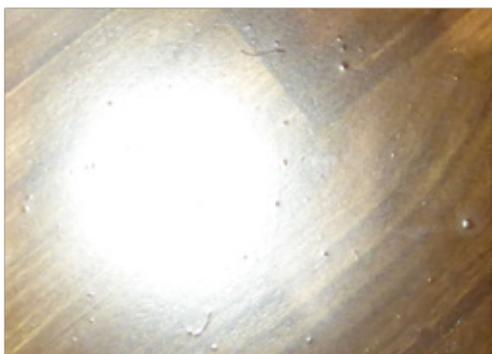
PUNTINATURE

Si comprendono con questo termine tutte quelle protuberanze, più o meno grandi, che fuoriescono dalla pellicola di vernice deturpandone l'aspetto estetico e solo in alcuni casi limite pregiudicandone anche le caratteristiche protettive. E' indubbio che nella verniciatura eseguita in ambienti non specifici per questa operazione, la presenza di qualche corpuscolo estraneo risulti quasi inevitabile. Infatti lo stesso pulviscolo atmosferico, attratto dal campo magnetico creatosi in fase di carteggiatura per lo sfregamento dell'abrasivo sulla vernice, ricadendo sulla pellicola ancora bagnata può essere causa del difetto. Inoltre nel periodo invernale il riscaldamento causa un movimento continuo dell'aria nell'ambiente che finisce per rallentare e rendere incontrollabile la ricaduta della polvere con il rischio che questo avvenga dopo aver effettuato le previste operazioni di pulizia del pavimento oppure sulla vernice appena applicata. Oltre ai motivi menzionati esistono molte altre cause che possono portare alla formazione della puntinatura; comunque, operando con attenzione e professionalità, è possibile ottenere verniciature di pavimenti in legno che dal punto di vista estetico non possano essere motivo di contestazione.

- a) Insufficiente pulizia degli attrezzi utilizzati per la verniciatura (rulli, pennelli, vaschette, ecc.)
- b) Insufficiente pulizia del pavimento da verniciare
- c) Impiego di stracci non idonei per la rimozione dal pavimento della polvere più fine (stracci bagnati)
- d) Applicazione della vernice con abbigliamento non idoneo (maglie di lana, calze di lana, ecc.)
- e) Eliminazione della polvere dagli indumenti di lavoro nelle vicinanze o addirittura sopra il pavimento da verniciare
- f) Presenza di estranei, in prossimità del pavimento da verniciare, che svolgono altri lavori con possibilità di creare polvere
- g) Presenza di correnti d'aria (riscaldamento acceso, finestre aperte, etc.)

Carteggiare accuratamente fino all'eliminazione della puntinatura e quindi riverniciare.

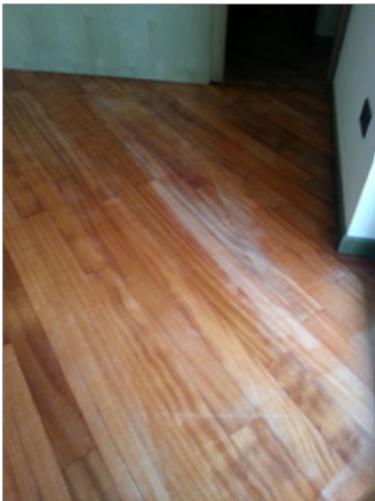
SFONDAMENTO

Fenomeno di eliminazione degli strati di vernice fino a raggiungimento del legno grezzo sottostante.

Questo fenomeno diventa particolarmente delicato nell'applicazione di "cicli misti" cioè quando viene impiegato un fondo a solvente con successiva applicazione di finiture all'acqua. Se venisse eliminato completamente lo strato di fondo, mettendo quindi a nudo il legno in alcuni punti, verrebbero a crearsi delle zone con diverse caratteristiche di assorbimento; la successiva applicazione della finitura ad acqua risentirebbe di questa disomogeneità producendo una superficie a macchie, sia per trasparenza/copertura ma anche per tonalità di colorazione.

- a) Carteggiatura della mano di fondo troppo energica e/o con abrasivi inadeguati
- b) Scarsa copertura della mano di fondo (g/mq insufficienti, elevata diluizione)
- c) Carteggiatura di un elemento ligneo deformato da contenuto di umidità elevato (imbarcato e/o arcuato)

Nel caso di "sfondamenti" su ciclo misto rilevigare completamente a legno e ripetere il ciclo di verniciatura; nel caso non ci siano differenze di tonalità nell'elemento ligneo (ciclo tutto a solvente e/o all'acqua) carteggiare accuratamente e applicare una nuova mano di vernice di finitura.

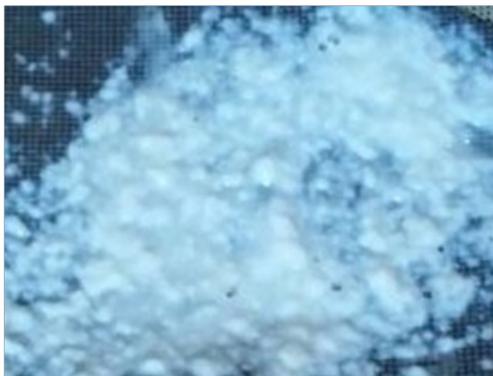
FORMAZIONE DI PELLI O GRUMI

Fenomeno che si verifica quando l'imballo non è completamente pieno di prodotto, soprattutto in un contenitore già aperto e riutilizzato dopo qualche tempo. Questi "corpi estranei" si possono anche formare, nel caso di vernici e/o di fondi bicomponenti, durante la miscelazione dell'A+B.

- L'aria presente nello spazio vuoto all'interno del contenitore innesca il processo di polimerizzazione all'interfaccia aria/vernice, causando la formazione di un film. Dopo un certo periodo di stoccaggio, quando si agita il prodotto prima dell'utilizzo, si provoca la rottura del film formatosi all'interfaccia aria/vernice che appare visibile sotto forma di piccole pelli o grumi sullo strato di vernice appena applicato. Questo processo può essere accelerato se lo stoccaggio del prodotto non è avvenuto nei range di temperatura consigliati.
- Una non corretta miscelazione dei 2 componenti (A+B) può portare alla formazione di geli/grumi.

Se nelle prime fasi di stesura si nota la presenza di pelli e/o grumi filtrare la vernice per rimuoverli. Per una corretta miscelazione di un fondo e/o una vernice bicomponente è buona norma versare il componente B nel componente A (nel rapporto d'impiego prescritto da scheda tecnica) sempre sotto agitazione per evitare che si creino separazioni tra i due componenti che ne renderebbero difficoltosa la miscelazione; per questa operazione non utilizzare mai pennelli e/o rulli ma un semplice "cucchiaino di legno".

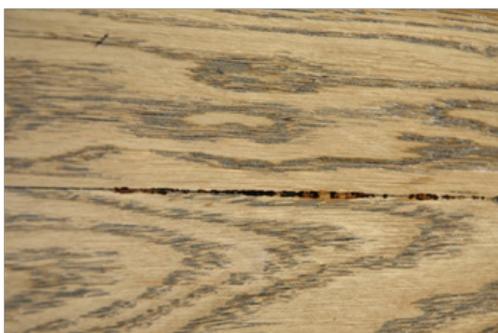
SANGUINAMENTO

Si verifica con tinte a base olio quando un eccesso di prodotto filtrato nelle venature, nei nodi dell'elemento ligneo o tra le fughe delle tavolette di legno rinviene superficialmente creando antiestetiche macchiature.

- Eccessiva applicazione di prodotto
- Elevata temperatura durante l'essiccazione
- Presenza di nodi nell'elemento ligneo
- Presenza di fughe non adeguatamente stuccate
- Impiego di diluenti non idonei

Se il sanguinamento avviene prima che sia stata applicata la finitura, rimuovere con un panno e/o tramite lucidatura l'eccesso di prodotto (nel caso di tinte a base olio aiutarsi con un po' di acqua ragia). Lasciare quindi asciugare prima di applicare gli strati di finitura.

Se è stata applicata la finitura sulla tinta è necessario rilamare completamente a grezzo la pavimentazione e ripetere il ciclo di colorazione. Stuccare le giunture tra le tavolette può aiutare a ridurre il rischio di sanguinamento. Durante l'applicazione del colore evitare di formare sul legno "pozzanghere" di prodotto prima che si proceda con la lucidatura.

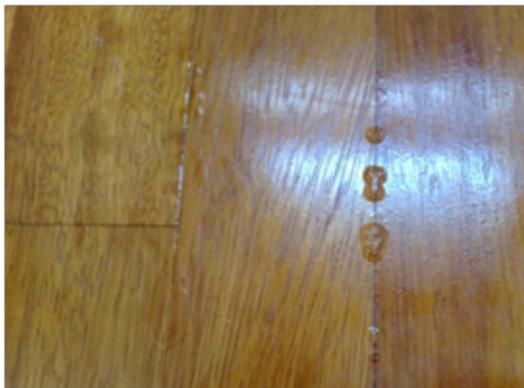
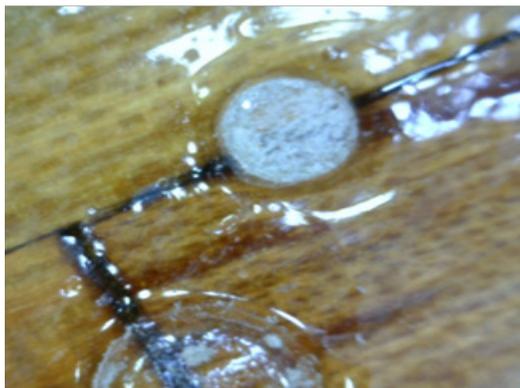
PERLINE, GRANULI (POLY BEADS)

Perline di vernice che si formano ai bordi delle tavolette di legno.

Generalmente si presentano con finiture oleuretaniche ma anche con poliuretaniche mono/bicomponenti a base solvente, ad alto solido, in condizioni di lenta essiccazione e/o applicate in eccessiva quantità. Il prodotto penetra nelle fughe tra le tavolette, il solvente intrappolato cerca di evaporare ma rimane bloccato sui bordi dove c'è ancora un accumulo di prodotto liquido creando il difetto.

Rimuovere i granuli delicatamente con un utensile affilato (raschietto, coltello da stucco, ecc) e se necessario abrader e riverniciare. Non tentare di abrader semplicemente le perline perché ciò può creare delle scorticate circolari sulla finitura.

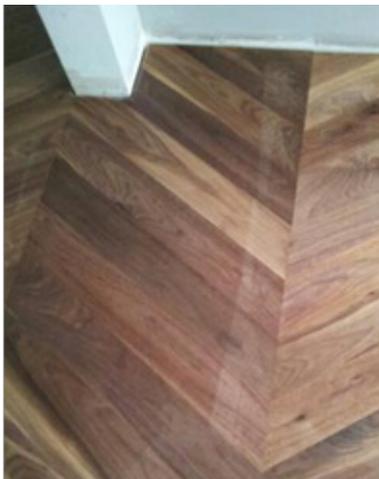
ALTERAZIONE DEL COLORE E/O MACCHIE NEL LEGNO DOVUTI AD ESTRATTIVI

In gergo questi difetti vengono comunemente denominati "sormonti", "riprese" e/o "rullate".
Variazione di tonalità nell'elemento ligneo causata dall'applicazione di un prodotto verniciante all'acqua direttamente su legno. Spesso questa differenza cromatica si presenta molto più visibile quando è "controvena" e più mascherata quando invece è "lungovena". In generale questi estrattivi (tannini, coloranti, etc.), idrosolubili a causa della loro natura idrofila, sono composti naturalmente presenti nel legno che, a contatto con l'acqua, vengono solubilizzati e quindi portati in superficie conferendo al sistema legno+vernice una tonalità più scura.

- elementi lignei particolarmente ricchi di sostanze idrosolubili (ciliegio, noce, teak, etc)
- elementi lignei non adeguatamente stagionati
- applicazione di fondi e/o vernici all'acqua troppo "tirate"
- tempi di ripresa della verniciatura troppo elevati
- condizioni ambientali critiche durante la verniciatura (bassa %Ur, elevata temperatura, eccessivo scambio di aria, etc)

Questo processo che avviene naturalmente nel legno si minimizza applicando una quantità abbondante di fondo e/o vernice in base acquosa; così facendo si rende massima l'estrazione di queste sostanze dal legno conferendogli una colorazione più omogenea esente da difetti. L'applicazione della giusta quantità di prodotto verniciante (sempre in ottemperanza delle indicazioni della scheda tecnica del materiale utilizzato) garantisce un maggiore tempo aperto con conseguente maggiore tempo di ripresa, riducendo quindi al minimo l'insorgenza di questo difetto. Un'attenta analisi dell'ambiente di lavoro (%Ur-Tamb) può anche fornire indicazioni precise su eventuali diluizioni da effettuare sul prodotto verniciante (verificare sempre le indicazioni fornite della scheda tecnica del materiale utilizzato).

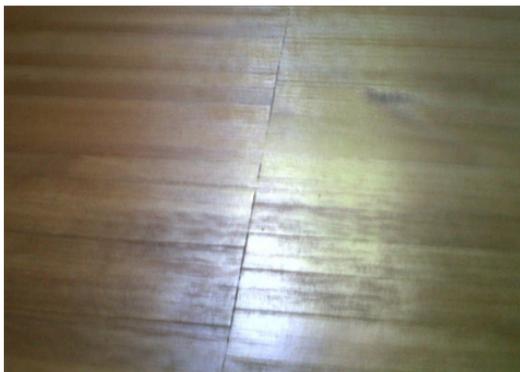
DISOMOGENEITA' DI BRILLATEZZA

La pavimentazione verniciata presenta zone/macchie con diverso grado di brillantezza.

- a) presenza di correnti d'aria durante la verniciatura
- b) zone del pavimento riscaldate dal sole attraverso i vetri delle finestre
- c) sistema di riscaldamento e/o raffrescamento in funzione durante l'applicazione
- d) spessore della finitura irregolare
- e) levigatura irregolare
- f) con vernici bicomponenti: errata miscelazione dei due componenti
- g) con vernici monocomponenti: mancata omogeneizzazione del prodotto prima dell'applicazione
- h) rullo e/o pennello applicatore inquinato: ad esempio contaminato da induritore, residui di verniciature precedenti soluzioni di lavaggio, etc
- i) illusioni ottiche causate da luce naturale e/o artificiale

Carteggiare e riverniciare per eliminare il problema.

È sempre buona norma, prima dell'utilizzo, agitare i prodotti vernicianti sia che siano monocomponenti o bicomponenti, soprattutto se si tratta di versioni opache o extraopache. Nel caso di finiture bicomponenti la miscelazione dell' A+B dovrà essere effettuata con molta cura versando il componente B nel componente A (nel rapporto d'impiego prescritto da scheda tecnica) sempre sotto agitazione per evitare che si creino separazioni tra i due componenti che ne renderebbero difficoltosa la miscelazione; per questa operazione non utilizzare mai pennelli e/o rulli ma un semplice "cucchiaino di legno".
